NSWS を用いた地盤内空洞調査と簡易グラウトによる地盤補修

○稲積真哉¹・宍戸賢一²・大北耕三³

¹京都大学大学院・²(株)トーマック・³(株)大北耕商事

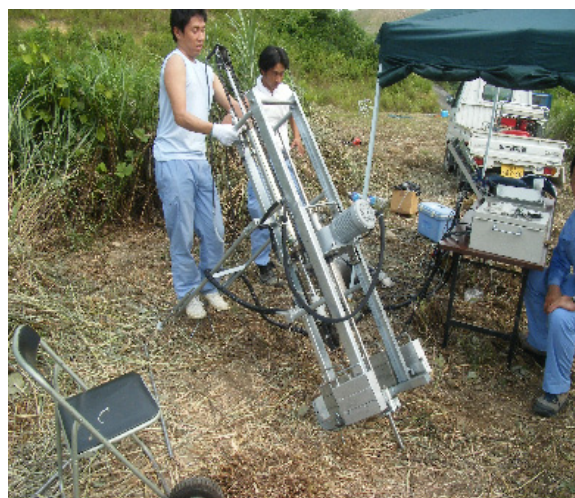
写真-1 NSWS の全景

本論文では、この荷重載荷と回転貫入抵抗値を取得できる SWS 試験に準拠し、従来の SWS 試験装置が不可能としていた 0～2500 N 載荷領域と測定頻度の細分化による沈下速度の制御等により、地盤内の空洞を含む超軟弱領域を詳細に検出する原位置調査機として開発した Nippon Screw Weight System (NSWS (G-V 型)) (写真-1 参照) について、その機能ならびに現場実証試験結果を報告する。

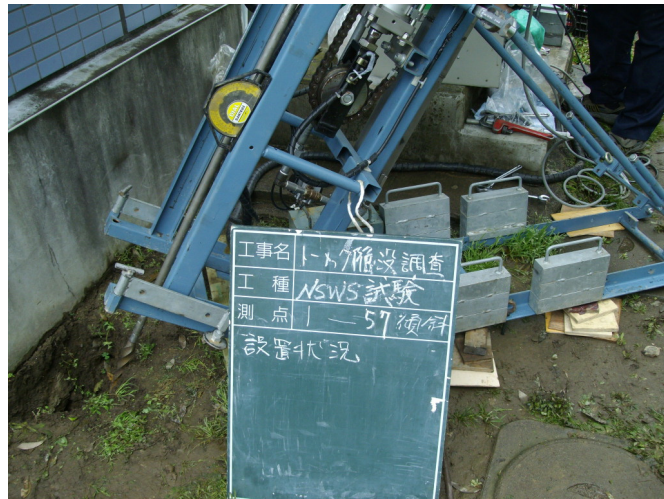
写真-4 NSWS による傾斜測定

傾斜測定においては、壁面に対して57度とした（写真-4 参照）。壁下には地中梁が存在しており、その下に入るには57度までする必要があった。本来、陥没に求められる評価項目として拡大程度が挙げられるが、建物全体に及ぶまで何本も調査する余裕はなかった。傾斜測定より得られた結果は図-3 である。ここで、一般的なグラウトでは完全空洞内へセメントおよび砂等を投入するが、その下に更に空洞のようなものが存在することが NSWS により判明した。よって、SP の上部のグラウト穴を所定の脆弱部分に引き上げた。なお、測定角度が57度であるため、図-3 の深度については0.84 を乗じる必要がある。
